**WYNIKI INSPEKCI**

Obiekt nr 5, Wysokie, plac zabaw i siłownia plenerowa

## SPRAWOZDANIE Z INSPEKCJI DOZOROWEJ Nr 1155/ST1/24/1 z 2024-08-26

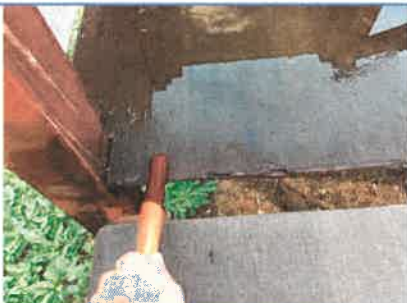
Fot. 10

| 14 | Rozkład i gnienie drewna | | | | Butwienie sklejk:<br>Zestaw zabawowy (fot. 10)<br>Oznaki próchnienia drewna:<br>Zestaw zabawowy (fot. 11-12)<br>Wielobok wspinaczkowy (fot. 13)<br>Spróchniałe drewno:<br>Huśtawka wahadłowa (fot. 14) |

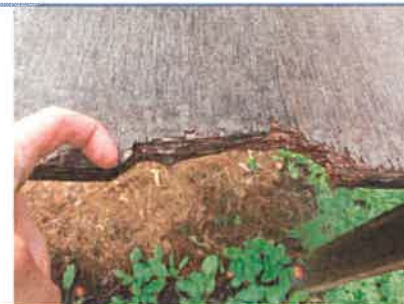
Fot. 15

| 17 | Ostre krawędzie i szorstkie powierzchnie | | | | Ostre krawędzie sklejk:<br>Zestaw zabawowy (fot. 15) |
